## Restauratie Grundig Satellit 2400 (juli-okt 2025)

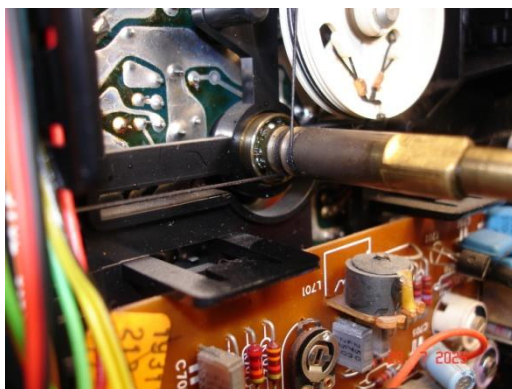
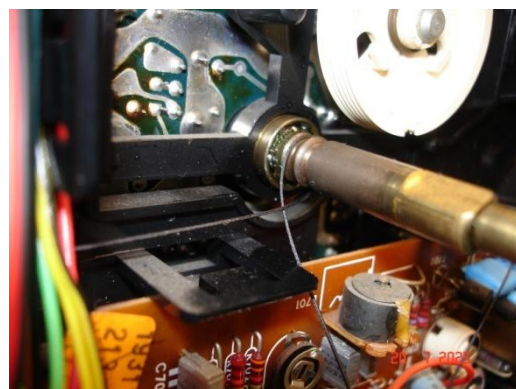
- **Slippende, vastzittende aandrijving afstemming**

Opgelost door opruwen van de afstemming-as met een smal, rond vijltje. Het is een heel gedoe om het afstemkoord weer op de goede manier aan te brengen, volg precies de tekening van het koord in de **Grundig Satellit 2400 Service Anleitung (1979).pdf**. Verschuif de afstemwijzer in eerste instantie om de volle (onderste) 0-100 schaal te beslaan. Later checken met de frequenties van stations.

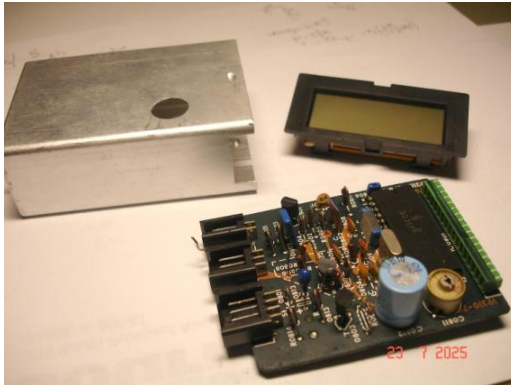
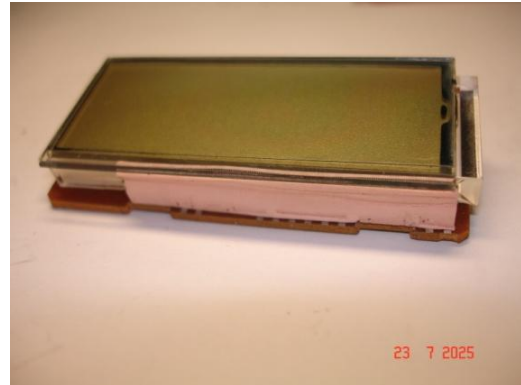
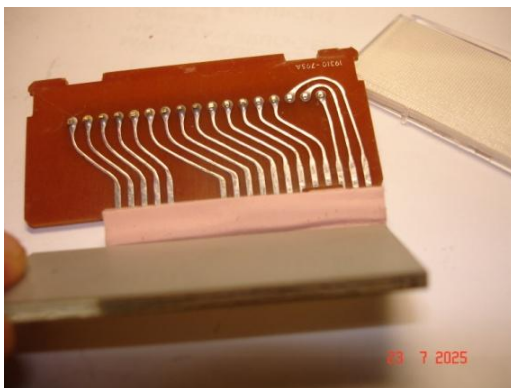
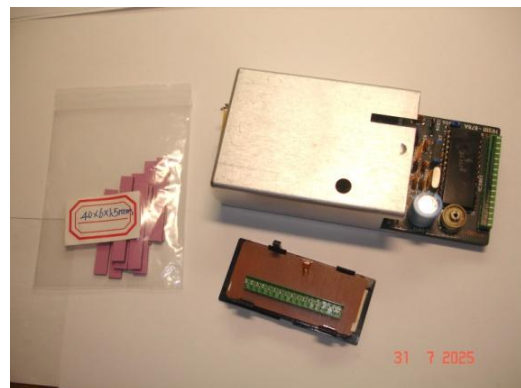
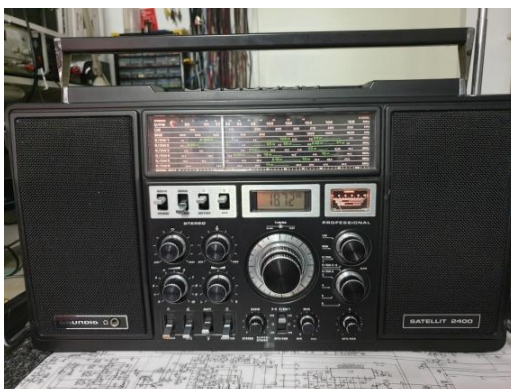
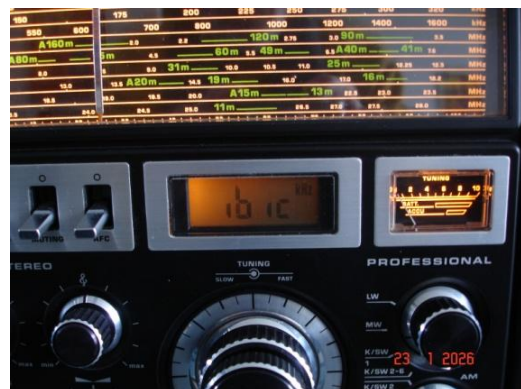
- **Wegvallende segmenten van de counter-display**

Leek in eerste instantie opgelost door het vervangen van de rubber 'zebrastrip'-connector, maar later toch weer wegvallende segmenten. Lijkt erop dat alleen het heel heel voorzichtig behandelen met zilverlijm van alle bijna onzichtbare, transparante geleidende spoortjes op de display, waar de zebrastrip contact mee maakt, dit gaat verhelpen...

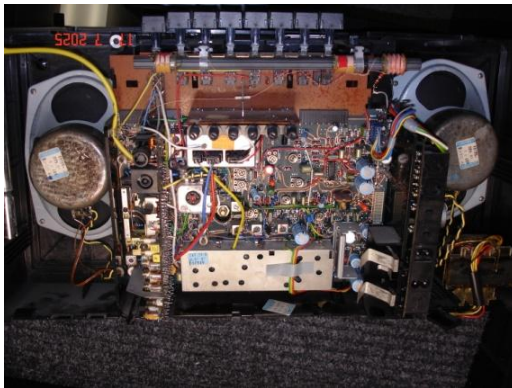
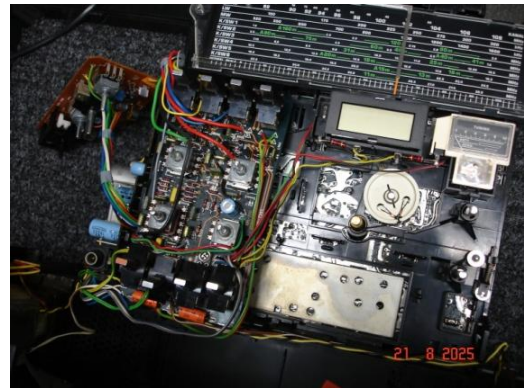
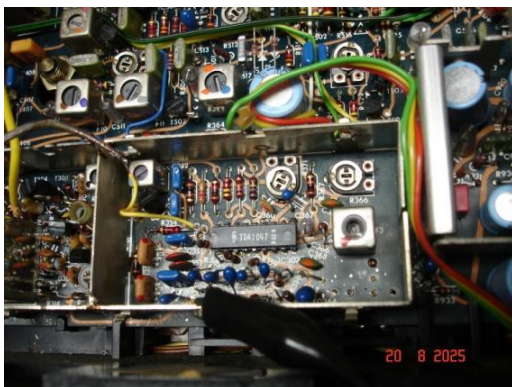
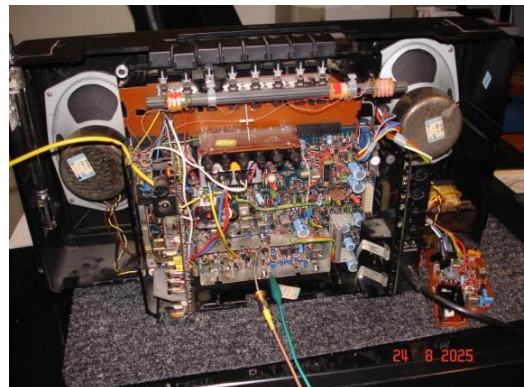
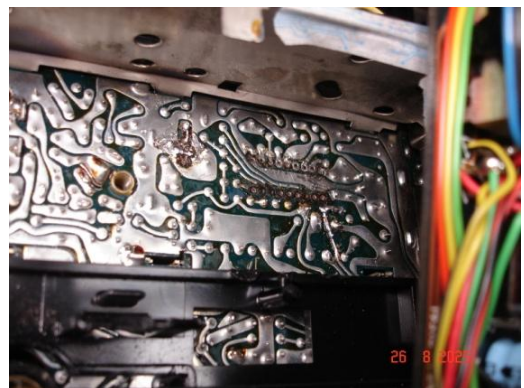
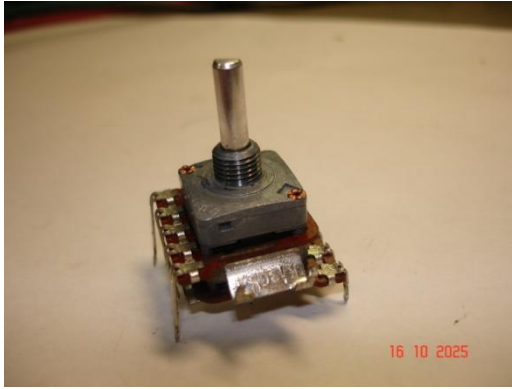
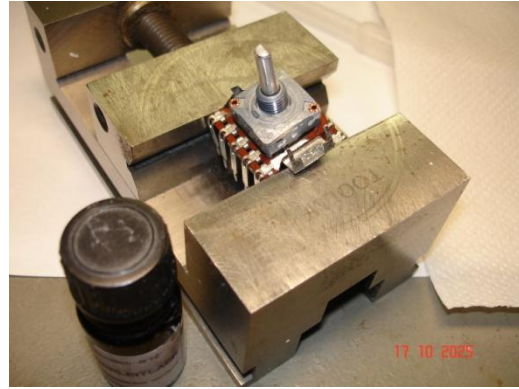
- **Slechte en snerpende ontvangst op FM**

Dit was werkelijk een uitdaging! De FM-tuner zit opgesloten in een stevige, vastgesoldeerd metalen compartiment, met ook aan de onderkant van de pcb nog een vastgesoldeerd 'deksel'. Het leek een probleem met het FM-IC te zijn, de TDA

1047, die gelukkig nog steeds te koop was. Het originele IC een paar keer vervangen, uiteindelijk middels een IC-voetje, op de inmiddels zowel aan boven- als onderzijde flink beschadigde pcb... Ook diverse andere componenten vervangen, waaronder de keramische IF-filters. Het mocht allemaal niet baten. Uiteindelijk maar het circuit rond de TDA 1047 extern op een losse pcb nagebouwd en aangesloten. Dat werkte wel goed, dus het moest een probleem met de componenten direct rond de TDA 1047 zijn. Na veel zoeken en proberen bleek uiteindelijk één van de drie condensatoren aan de ingang van de TDA 1047 de boosdoener te zijn, helaas niet duidelijk welke, want alle drie tegelijk vervangen. Het gaat om C357, C358 en C359 (zie schema hieronder). En wat er dan mee mis was, is ook niet duidelijk.

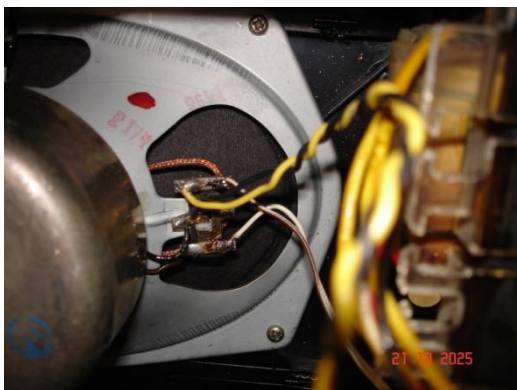
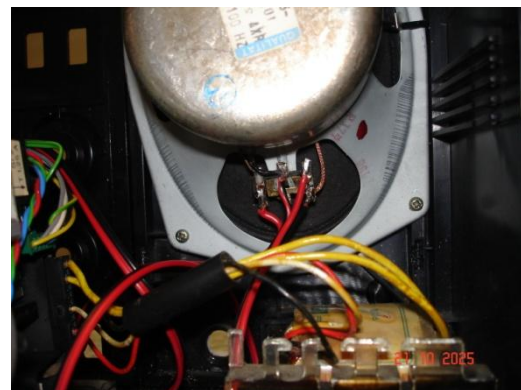
- **Verschil in volume L/R**

Hoewel dit niet per se de belangrijkste oorzaak van volumeverschil L/R hoeft te zijn, is het opmerkelijk dat de (laagohmige) luidsprekercombinaties met vrij dun draad zijn aangesloten, vooral de hogetonenluidsprekers, terwijl er een duidelijk verschil in lengte is voor de draden naar de luidsprekers L en R. Alle verbindingen vervangen door dikkere draden van gelijke lengte voor L en R.

Andere punten van aandacht zijn toch ook weer de potentiometer voor het volume, en voor wat betreft de hogetonenweergave de hogetonenschakelaar en de twee 3.3 uF elektrolytische condensatoren C628/C928, die de hogetonenluidsprekers voeden. Het is nog steeds niet helemaal goed.

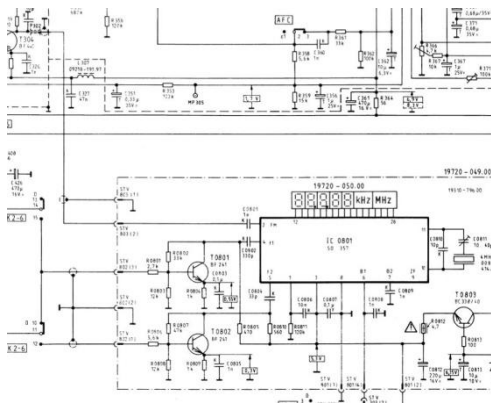
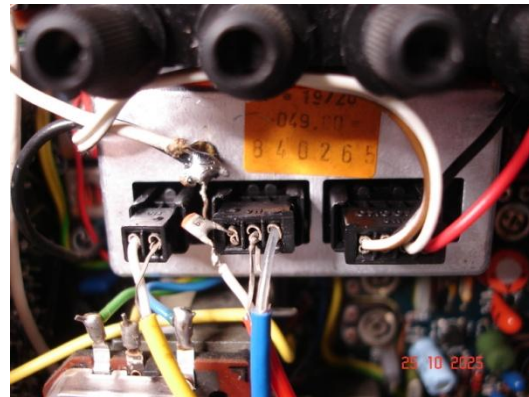
De counter (frequentieteller) bleek in ingeschakelde stand terugwerking te hebben op de AM-afstemming, iets wat alleen opvalt bij de ontvangst van een SSB-spraak- of morse-sigitaal. Dan hoor je een geregelde 'hik' in het geluid. De oplossing was om de teller iets minder sterk te koppelen aan de 'local oscillator' door een kleine seriecondensator op te nemen in aansluiting 2 van de teller (slecht zichtbaar op de foto, maar het is het coaxkabeltje met de rode mantel). Bij een waarde van 6.8 pF (zie foto) werkte de teller nog steeds goed op alle banden en was het probleem zo goed als weg.

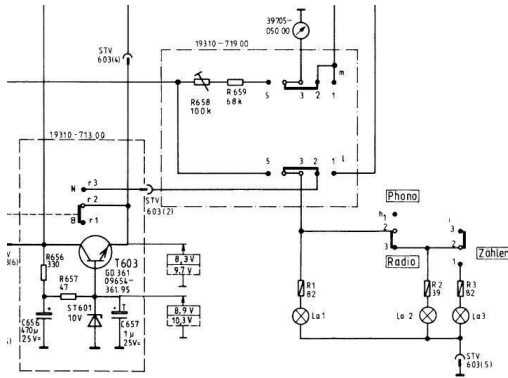
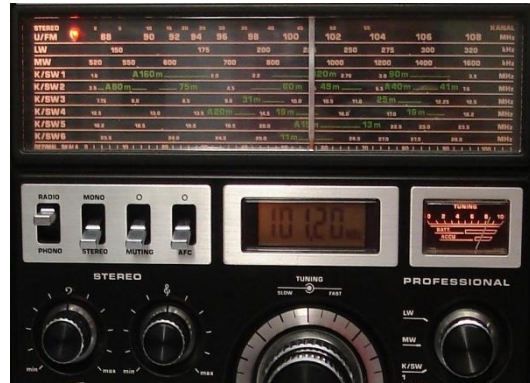
De lampjes voor de schaalverlichting en de verlichting van frequentieteller (indien deze is ingeschakeld) knipperen soms een beetje. Een paar keer de PHONO/RADIO-schakelaar omzetten helpt om dat te stoppen, maar het komt na verloop van tijd weer terug. De oorzaak moet een slecht contact in die schakelaar zijn (de
