## Restauratie Grundig Satellit 2400 (juli-okt 2025)

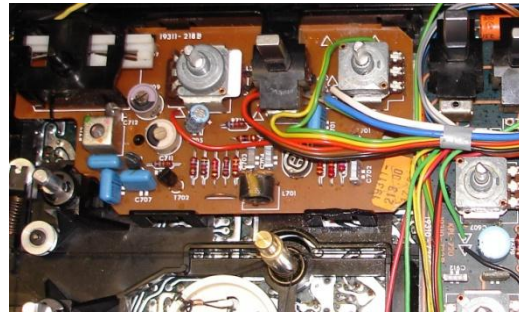
- **Verschil in nulinstelling LSB/USB**

De BFO (Beat Frequency Oscillator) voor de ontvangst van SSB (Single Side Band) signalen stelt men in door afregeling van de twee trimmers C709 en C711. Bij correcte afregeling is er juist een punt van 'zero beat' te horen aan één van de twee uiteinden van het bereik van de BFO/SSB-regelknop, bij optimale afstemming op een 'kale draaggolf' en de BFO/SSB-schakelaar naar boven of beneden. Bij de nulinstelling van de BFO/SSB-regelknop is er dan als het goed is een ca. 1.5 kHz 'beat frequency' te
